## Procédure opératoire normalisée d'accès aux entre-plafonds

Situations sans amiante ou avec amiante bien scellée  
dans les matériaux non friables

N° PON : PON-SST-HYG-001  
N° de version : 04

Programme attaché:  
**Gestion de l'amiante à l'UQTR**

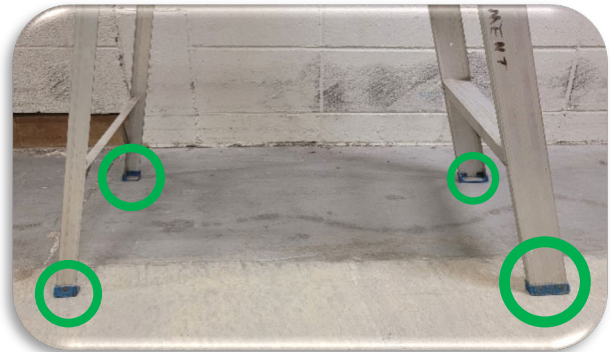
Image #1

2.1.2. Installez un escabeau sous la tuile à déplacer. Assurez-vous que les 4 pattes de l'escabeau soient fermement appuyées au sol (image #1).

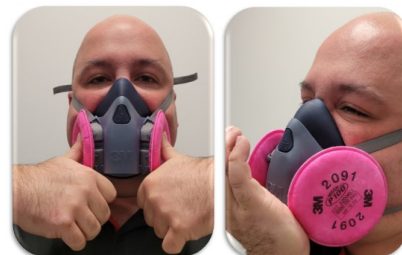
Images #3

2.1.4. Mettez l'appareil de protection respiratoire sélectionné lors de l'essai d'ajustement (demi-masque avec filtre P-100). Effectuez une vérification d'étanchéité du masque (images #3).

3.2.1. Mettez l'appareil de protection respiratoire sélectionné lors de l'essai d'ajustement (demi-masque avec filtre P-100). Effectuez une vérification d'étanchéité du masque (images #3).

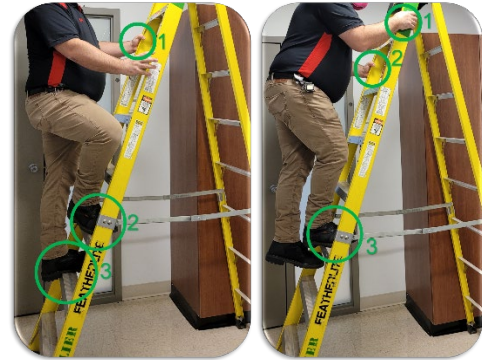
Images #4

2.1.6. Montez dans l'escabeau en respectant la règle des 3 points d'appui jusqu'à la hauteur adéquate pour accéder à la tuile de plafond (images #4). Un fois en haut, assurez-vous que vos deux pieds sont stables sur un palier. Vous pouvez

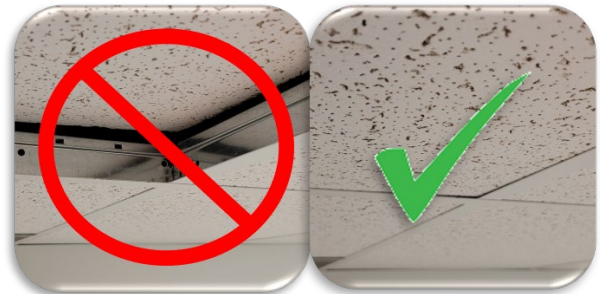
Image #8

2.1.11. Une fois que vous avez complété votre inspection de l'entre-plafond, remplacez correctement la tuile à sa place. Il ne doit pas rester de côté ou coin soulevé par rapport au reste du plafond suspendu (image #8).

3.3.2. Dès que vous avez terminé vos travaux dans l'entre-plafond, remplacez correctement les tuiles à leur place. Il ne doit pas rester de côté ou coin soulevé par rapport au reste du plafond suspendu (image #8).

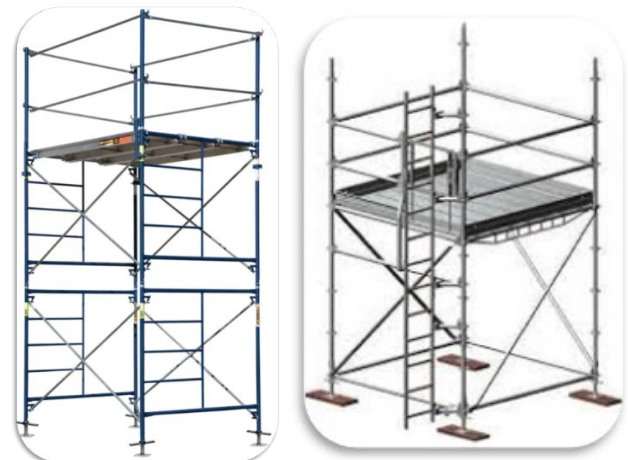
Image #10

3.1.2.3. Dans le cas d'un échafaud fixe, il faut s'assurer que celui-ci ait été assemblé par une personne ayant reçu une formation sur l'assemblage sécuritaire d'un échafaud standard ou à rosette (image #10)

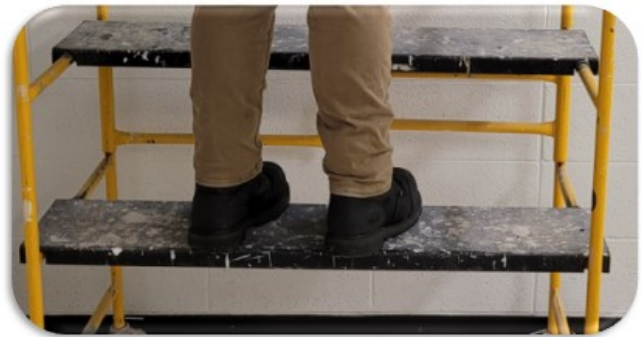
Image #13

3.2.2. Montez dans l'escabeau ou l'échafaud en respectant la règle des 3 points d'appui jusqu'à la hauteur adéquate pour accéder à la tuile de plafond. Une fois en haut, assurez-vous que vos deux pieds sont stables sur un palier. Vous pouvez poursuivre seulement lorsque vous êtes assuré de cette stabilité (Image #5 et image #13).
